## Vortrag des Gemeinderats an den Stadtrat

# Verwaltungsgebäude Erlacherhof: Instandsetzungsarbeiten erste Etappe und Anpassung Sicherheit; Projektierungs- und Baukredit

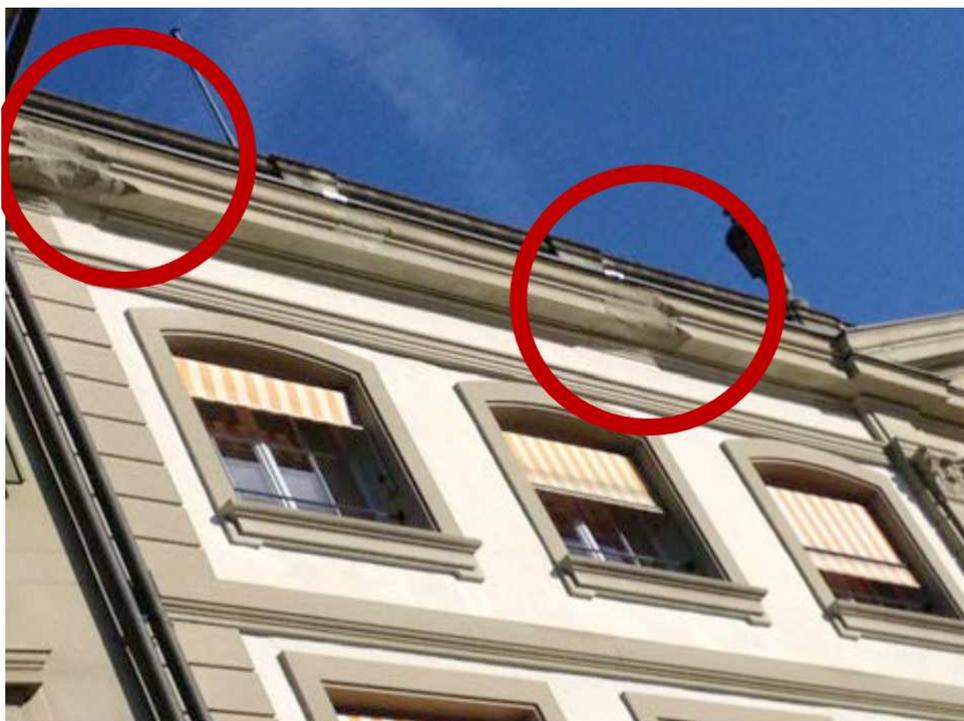
Die Natursteinpartien der Gebäudehülle befinden sich grundsätzlich in einem guten Zustand. Im Bereich der Südfassade wurden in den letzten Jahren aus Sicherheitsgründen einige morsche Sandsteinprofile des Dachgesimses abgebrochen. Durch undichte Bereiche der Spenglerarbeiten konnte Wasser in das Dachgesims eindringen und hat die Verwitterung des Sandsteins in dieser Zone stark beschleunigt. Die weitere Verwitterung konnte jedoch durch das provisorische Beheben der undichten Stelle aufgehalten werden. Nun sollen sämtliche Natursteinteile auf allfällige Schäden überprüft und die abgeschlagenen Stellen aufmodelliert werden.

*Südfassade mit abgebrochenem Dachgesims (rot)*

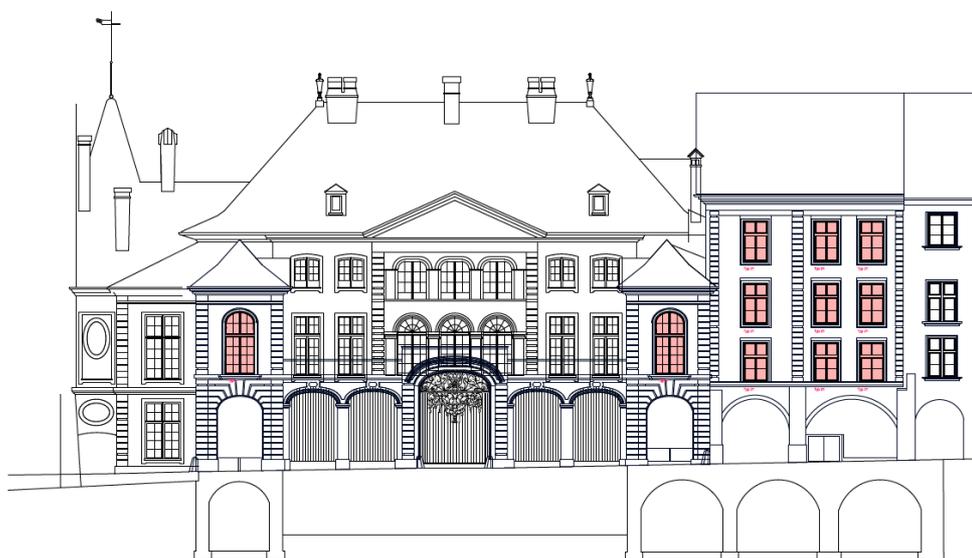
Die Fenster des Erlacherhofs wurden im Rahmen der ersten Sanierungsetappe 1974 – 79 ersetzt und sind von hohem gestalterischem Wert und handwerklicher Qualität. Die Beschläge wurden teilweise nach historischen Vorbildern nachgebaut oder durch originale Bestände aus anderen historischen Gebäuden ergänzt. Da jedoch die Fensterdichtungen fehlen, entsprechen die Fenster nicht den heutigen energetischen Vorgaben. Aus diesem Grund werden die Fenster in Absprache mit der städtischen Denkmalpflege ersetzt oder saniert.

*Nordfassade mit den zu ersetzenden Fenstern (rot)*
