Vortrag des Gemeinderats an den Stadtrat

Gesamtsanierung Untertorbrücke; Ausführungskredit (Abstimmungsbotschaft)

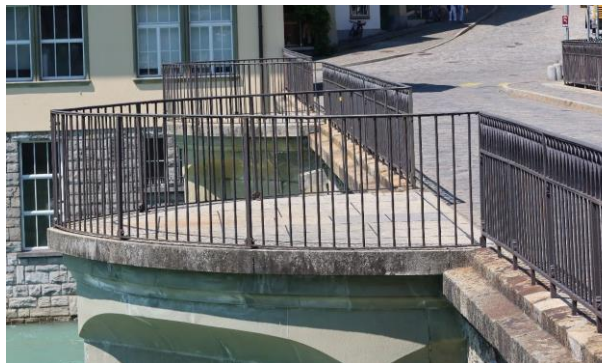
Abb. 2: Geländer Oberwasserseite

Die Brücke verfügt über ein historisches Geländer. Dieses wurde im Lauf der Zeit mehrfach ausgebessert, sodass heute eine Mischung aus diversen Ausführungsarten und -qualitäten vorliegt. So sind zum Beispiel die vertikalen Geländerpfosten auf der Oberwasserseite im Naturstein eingelassen, auf der Unterwasserseite wird das Geländer mit einer horizontalen Stahlkonstruktion fixiert. Aufgrund korrodierender Geländerpfosten sind auf der Oberwasserseite Absprengungen im Natur- und Kunststein festzustellen; auf der Unterwasserseite weist der Konsolkopf (Naturstein, in dem die Geländer verankert sind) Schäden an alten Flickstellen auf. Insgesamt ist die Sicherheit der Geländerverankerung nicht mehr gegeben; die Steine müssen teilweise ersetzt werden. Auch das Geländer selbst genügt den heutigen Anforderungen nicht mehr: Es weist den geforderten Tragwiderstand nicht mehr auf, zudem muss der Korrosionsschutz erneuert werden.

Zur Verbesserung der Tragsicherheit werden alle Geländerpfosten sowie die Handläufe durch Stahlpfosten mit höherer Festigkeit ersetzt. Auch die Geländerverankerungen werden allesamt ersetzt. Die schadhaften Steine werden aufgrund der Risse und Korrosionsschäden einzeln beurteilt; anschliessend wird entschieden, ob ein teilweiser oder vollständiger Ersatz notwendig wird. Die Fugen werden wo nötig ersetzt. Die geschmiedeten Geländer bestehen weitgehend aus den Teilen von 1818, sie sind aus gestalterischer und denkmalpflegerischer Sicht erhaltenswert. Die Geländer werden demontiert, entrostet und mit einem neuen Korrosionsschutz versehen.

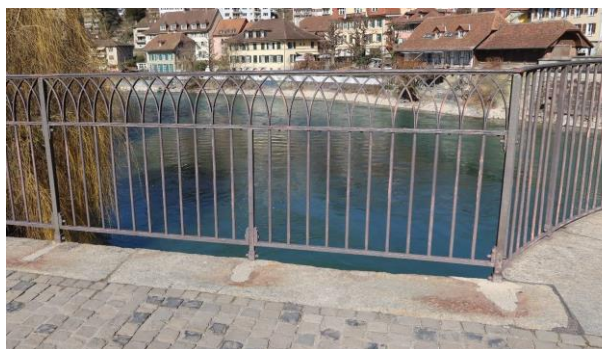
Abb. 3: Geländer Unterwasserseite

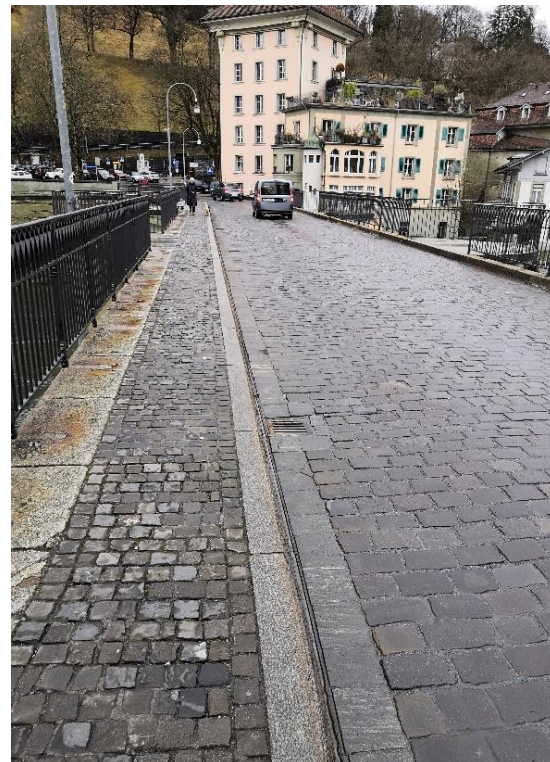
Abb. 4: Zustand Pflästerung

Fahrbahn und Trottoir bestehen aus einer ungebundenen Pflästerung; diese weist partiell Setzungen an den Fahrinnen und defekte Fugen auf und muss deshalb neu verlegt werden. Weil die Pflästerung ungebunden ist, sickert ein Teil des Regenwassers bis zur Abdichtung der Betonkonstruktion und wird anschliessend über die vertikalen Abläufe entwässert. Das restliche Regenwasser wird über die bestehenden Einlaufkästen gesammelt und über die Speier direkt in die Aare geleitet. Die Fahrbahn hat eine Breite von ca. 5.65 m, dies ermöglicht ein Kreuzen eines PWs und eines LKWs mit 30km/h. Das Trottoir ist mit rund 1.40 m relativ schmal; beim Überholen oder Kreuzen weichen Passant*innen meist auf die Fahrbahn oder die Kanzeln aus. Die Verkehrsfläche soll deshalb neu aufgeteilt werden.

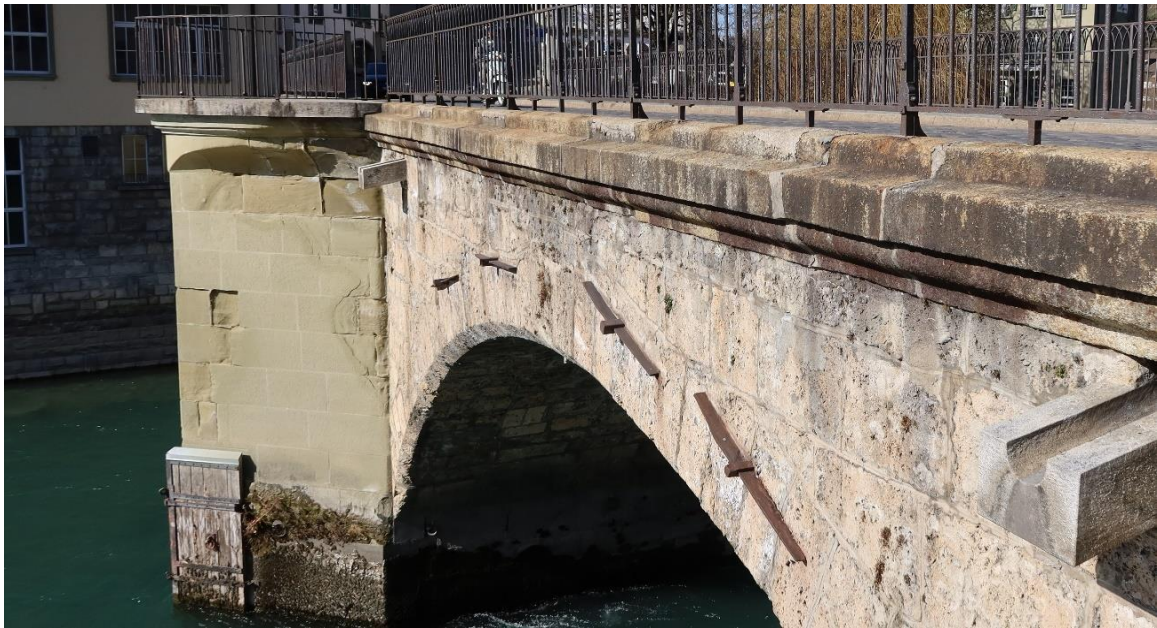
Abb. 5: Schadhafte Mauerwerk, Risse und Ausbrüche der Steine

An den Gewölbeuntersichten gibt es Risse. Die Rissbreiten betragen 1 – 4 mm, setzen sich teilweise auch über Fugen fort, bleiben aber in der Länge begrenzt. Anzeichen für eine Ablösung der Stirnwände von den Gewölben sind nicht festzustellen. Die Gewölbe bestehen grösstenteils aus Kalktuff; es kommen auch Sandstein- und Kalkstein-Quader vor. Teilweise stammen diese aus der Bauzeit im 15. Jahrhundert. Die Quader sind grösstenteils noch in einem guten Zustand, nur einzelne Steine sind reparaturbedürftig. Der vorhandene Fugenmörtel ist teilweise mürbe; in den Untersichten ist ein neuerer harter Verfugmörtel vorhanden. Insgesamt besteht nur eine geringe örtliche Querschnittsverminderung der Gewölbe, es gibt aktuell keine Anzeichen mechanischer Überbeanspruchung.

Das westliche Gewölbe ist teilweise nass. Die Abschlusssteine aus Granit mit der Geländerverankerung sind zum Teil schadhaft – meist aufgrund von Rissen, die von den Geländerpfosten ausgehen. Die Pfeiler mit den Strömungsteilern sind in den Bereichen unter Wasser aus Sandstein- bzw. Kalksteinquadern aufgebaut. An den Sandsteinquadern zeigen sich Abplatzungen und Absandungen. Im Bereich der Wasserlinie sind teilweise offene Fugen vorhanden und darunter örtliche Auskolkungen (Erosion durch das Aarewasser). Auch die Stirnwände bestehen aus Kalktuff; in den Seitenflächen sind vereinzelt Risse und offene Fugen sichtbar.

Bei Rostbildung führt eine Volumenzunahme zu örtlichen Abplatzungen an Steinen. Die bisherigen Auswirkungen sind örtlich begrenzt, sollten aber nach Möglichkeit unterbunden werden. Der harte Mörtel in den Untersichten kann Staunässe und damit Frostschäden fördern. Die Spannungen können zu Ausbrüchen des Fugenmörtels und der angrenzenden Quaderteilen führen. Entsprechend muss der Eintritt von Wasser ins Mauerwerk unterbunden werden.

Zur Verifizierung des Schadenbilds wird die Oberfläche des Mauerwerks zuerst mit Hochdruck gereinigt, anschliessend werden die Quadersteine auf Schäden geprüft. Danach wird das definitive Ausmass des notwendigen Steinersatzes bestimmt. Ob und wie die Steine repariert oder ersetzt werden müssen, wird fallweise bestimmt. Dabei wird berücksichtigt, dass möglichst gleichartige Steine bzw. farblich angepasster Reparaturmörtel verwendet werden, damit das Erscheinungsbild der Brücke nicht verändert wird. Für die Instandsetzung des Mauerwerks muss das Bauwerk eingerüstet werden.

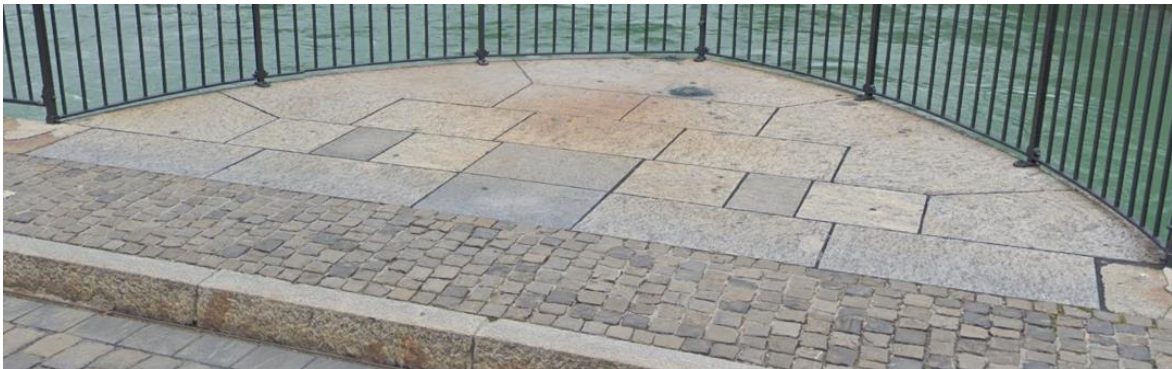
Abb. 8: Grossformatige Platten auf den Kanzeln

Die grossformatigen Platten auf den Kanzeln (siehe Abb. 8) stammen von der letzten Sanierung (1980/82). Deren glatte Oberfläche und die scharfen Kanten passen optisch nicht zur alten Brücke. Die Platten werden aus technischen (Sicherstellen der Dichtheit der Pfeiler), aus wirtschaftlichen und ökologischen Gründen wiederverwendet, die Oberfläche wird jedoch bearbeitet, und die Kanten werden leicht gebrochen.
