Vortrag des Gemeinderats an den Stadtrat

**Gesamtsanierung Untertorbrücke; Ausführungskredit (Abstimmungsbotschaft)**

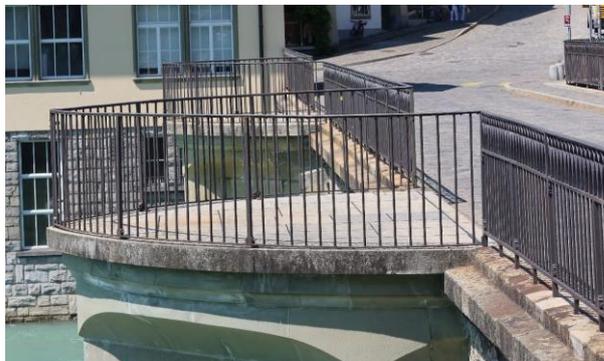
Abb. 2: Geländer Oberwasserseite

Die Brücke verfügt über ein historisches Geländer. Dieses wurde im Lauf der Zeit mehrfach ausgebessert, sodass heute eine Mischung aus diversen Ausführungsarten und -qualitäten vorliegt. So sind zum Beispiel die vertikalen Geländerpfosten auf der Oberwasserseite im Naturstein eingelassen, auf der Unterwasserseite wird das Geländer mit einer horizontalen Stahlkonstruktion fixiert. Aufgrund korrodierender Geländerpfosten sind auf der Oberwasserseite Absprengungen im Natur- und Kunststein festzustellen; auf der Unterwasserseite weist der Konsolkopf (Naturstein, in dem die Geländer verankert sind) Schäden an alten Flickstellen auf. Insgesamt ist die Sicherheit der Geländerverankerung nicht mehr gegeben; die Steine müssen teilweise ersetzt werden. Auch das Geländer selbst genügt den heutigen Anforderungen nicht mehr: Es weist den geforderten Tragwiderstand nicht mehr auf, zudem muss der Korrosionsschutz erneuert werden.

Zur Verbesserung der Tragsicherheit werden alle Geländerpfosten sowie die Handläufe durch Stahlpfosten mit höherer Festigkeit ersetzt. Auch die Geländerverankerungen werden allesamt ersetzt. Die schadhaften Steine werden aufgrund der Risse und Korrosionsschäden einzeln beurteilt; anschliessend wird entschieden, ob ein teilweiser oder vollständiger Ersatz notwendig wird. Die Fugen werden wo nötig ersetzt. Die geschmiedeten Geländer bestehen weitgehend aus den Teilen von 1818, sie sind aus gestalterischer und denkmalpflegerischer Sicht erhaltenswert. Die Geländer werden demontiert, entrostet und mit einem neuen Korrosionsschutz versehen.

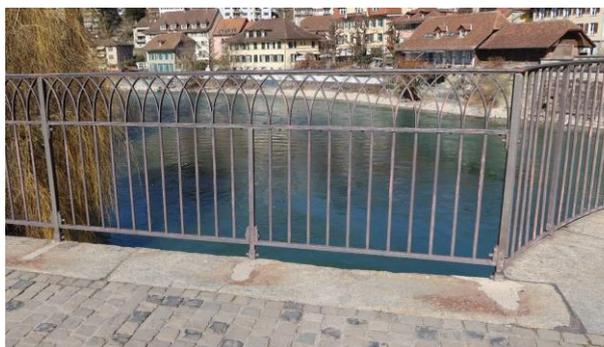
Abb. 3: Geländer Unterwasserseite

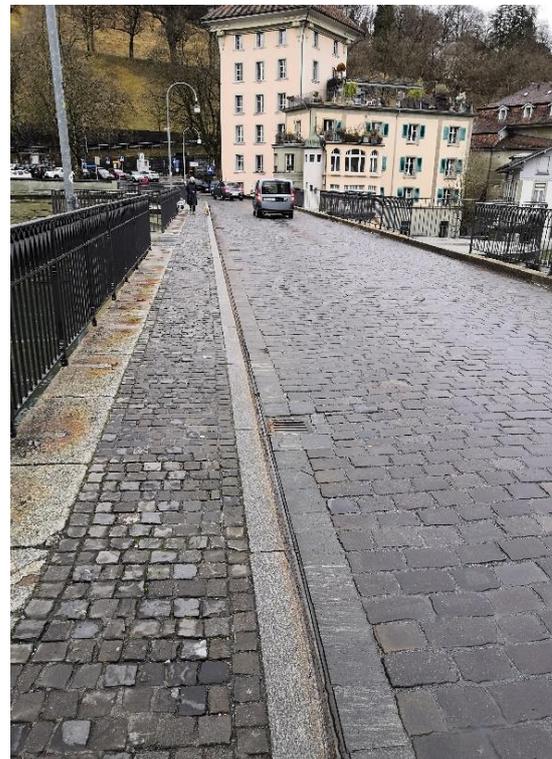
Abb. 4: Zustand Pflästerung

Fahrbahn und Trottoir bestehen aus einer ungebundenen Pflästerung; diese weist partiell Setzungen an den Fahrinnen und defekte Fugen auf und muss deshalb neu verlegt werden. Weil die Pflästerung ungebunden ist, sickert ein Teil des Regenwassers bis zur Abdichtung der Betonkonstruktion und wird anschliessend über die vertikalen Abläufe entwässert. Das restliche Regenwasser wird über die bestehenden Einlaufkästen gesammelt und über die Speier direkt in die Aare geleitet. Die Fahrbahn hat eine Breite von ca. 5.65 m, dies ermöglicht ein Kreuzen eines PWs und eines LKWs mit 30km/h. Das Trottoir ist mit rund 1.40 m relativ schmal; beim Überholen oder Kreuzen weichen Passant\*innen meist auf die Fahrbahn oder die Kanzeln aus. Die Verkehrsfläche soll deshalb neu aufgeteilt werden.

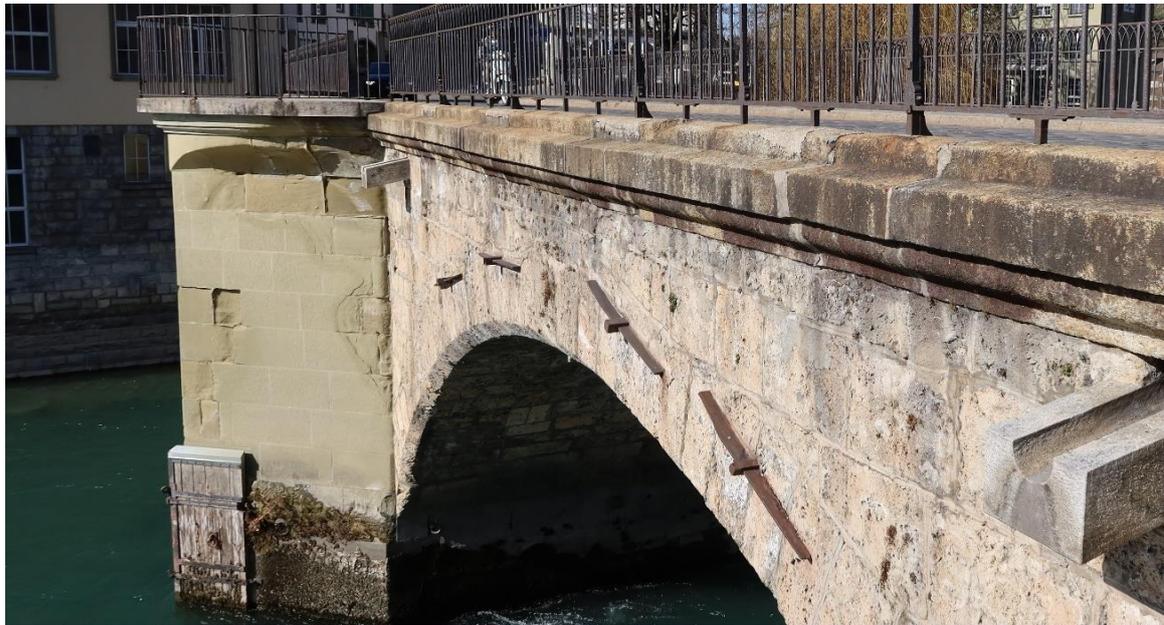
Abb. 5: Schadhafte Mauerwerk, Risse und Ausbrüche der Steine

An den Gewölbeuntersichten gibt es Risse. Die Rissbreiten betragen 1 – 4 mm, setzen sich teilweise auch über Fugen fort, bleiben aber in der Länge begrenzt. Anzeichen für eine Ablösung der Stirnwände von den Gewölben sind nicht festzustellen. Die Gewölbe bestehen grösstenteils aus Kalktuff; es kommen auch Sandstein- und Kalkstein-Quader vor. Teilweise stammen diese aus der Bauzeit im 15. Jahrhundert. Die Quader sind grösstenteils noch in einem guten Zustand, nur einzelne Steine sind reparaturbedürftig. Der vorhandene Fugenmörtel ist teilweise mürbe; in den Untersichten ist ein neuerer harter Verfugmörtel vorhanden. Insgesamt besteht nur eine geringe örtliche Querschnittsverminderung der Gewölbe, es gibt aktuell keine Anzeichen mechanischer Überbeanspruchung.

Das westliche Gewölbe ist teilweise nass. Die Abschlusssteine aus Granit mit der Geländerverankerung sind zum Teil schadhaft – meist aufgrund von Rissen, die von den Geländerpfosten ausgehen. Die Pfeiler mit den Strömungsteilern sind in den Bereichen unter Wasser aus Sandstein- bzw. Kalksteinquadern aufgebaut. An den Sandsteinquadern zeigen sich Abplatzungen und Absandungen. Im Bereich der Wasserlinie sind teilweise offene Fugen vorhanden und darunter örtliche Auskolkungen (Erosion durch das Aarewasser). Auch die Stirnwände bestehen aus Kalktuff; in den Seitenflächen sind vereinzelte Risse und offene Fugen sichtbar.

Bei Rostbildung führt eine Volumenzunahme zu örtlichen Abplatzungen an Steinen. Die bisherigen Auswirkungen sind örtlich begrenzt, sollten aber nach Möglichkeit unterbunden werden. Der harte Mörtel in den Untersichten kann Staunässe und damit Frostschäden fördern. Die Spannungen können zu Ausbrüchen des Fugenmörtels und der angrenzenden Quaderteilen führen. Entsprechend muss der Eintritt von Wasser ins Mauerwerk unterbunden werden.

Zur Verifizierung des Schadenbilds wird die Oberfläche des Mauerwerks zuerst mit Hochdruck gereinigt, anschliessend werden die Quadersteine auf Schäden geprüft. Danach wird das definitive Ausmass des notwendigen Steinersatzes bestimmt. Ob und wie die Steine repariert oder ersetzt werden müssen, wird fallweise bestimmt. Dabei wird berücksichtigt, dass möglichst gleichartige Steine bzw. farblich angepasster Reparaturmörtel verwendet werden, damit das Erscheinungsbild der Brücke nicht verändert wird. Für die Instandsetzung des Mauerwerks muss das Bauwerk eingüstet werden.

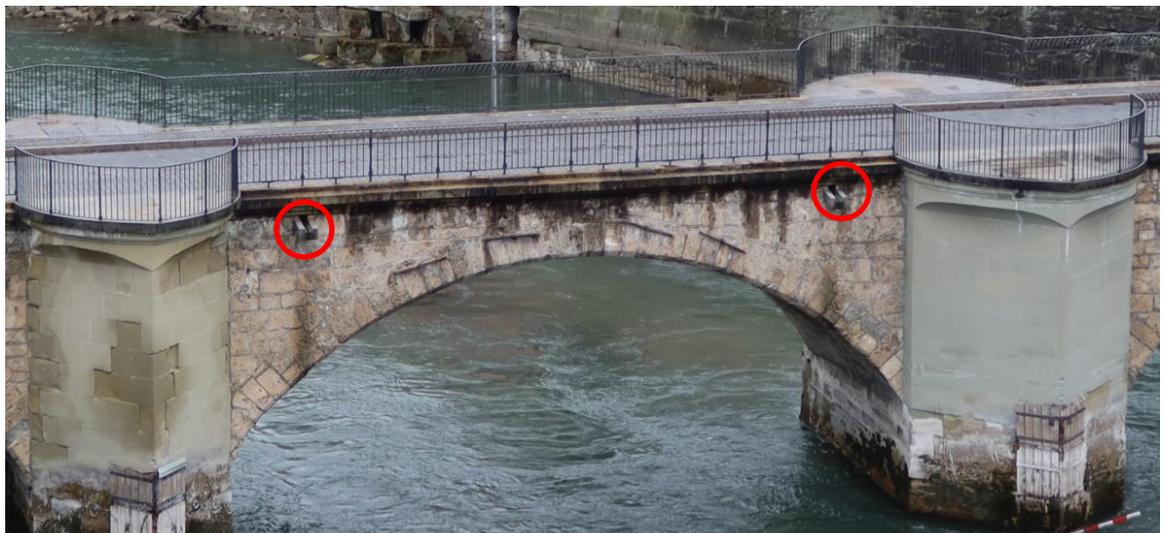
Abb. 6: Wasserspeier (rot markiert) und Zustand Brückenunterbau

Die Projektierung hat gezeigt, dass es nicht sinnvoll ist, die Speier ausser Betrieb zu nehmen und eine vollständige Entwässerung der Brücke über Schlammfänger auszuführen. Das bisherige Entwässerungskonzept soll deshalb beibehalten werden; sie erfolgt weiterhin über die Speier direkt in die Aare.

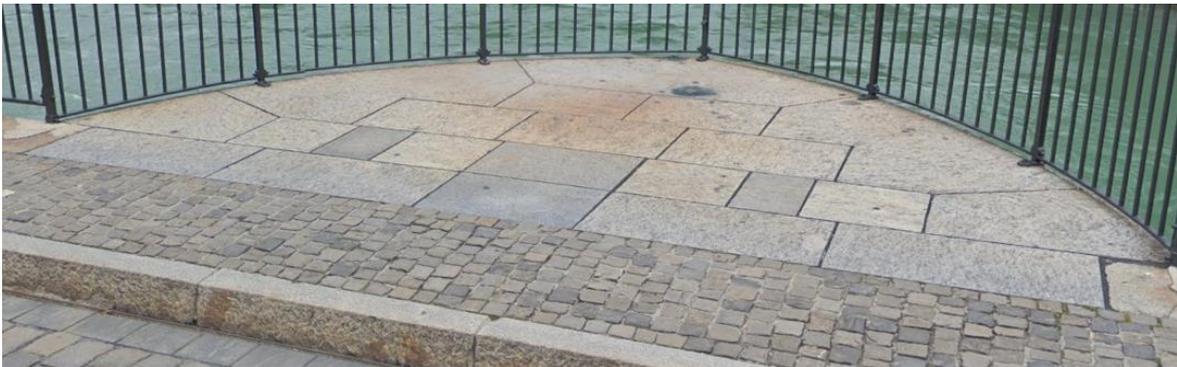
Abb. 8: Grossformatige Platten auf den Kanzeln

Die grossformatigen Platten auf den Kanzeln (siehe Abb. 8) stammen von der letzten Sanierung (1980/82). Deren glatte Oberfläche und die scharfen Kanten passen optisch nicht zur alten Brücke. Die Platten werden aus technischen (Sicherstellen der Dichtheit der Pfeiler), aus wirtschaftlichen und ökologischen Gründen wiederverwendet, die Oberfläche wird jedoch bearbeitet, und die Kanten werden leicht gebrochen.

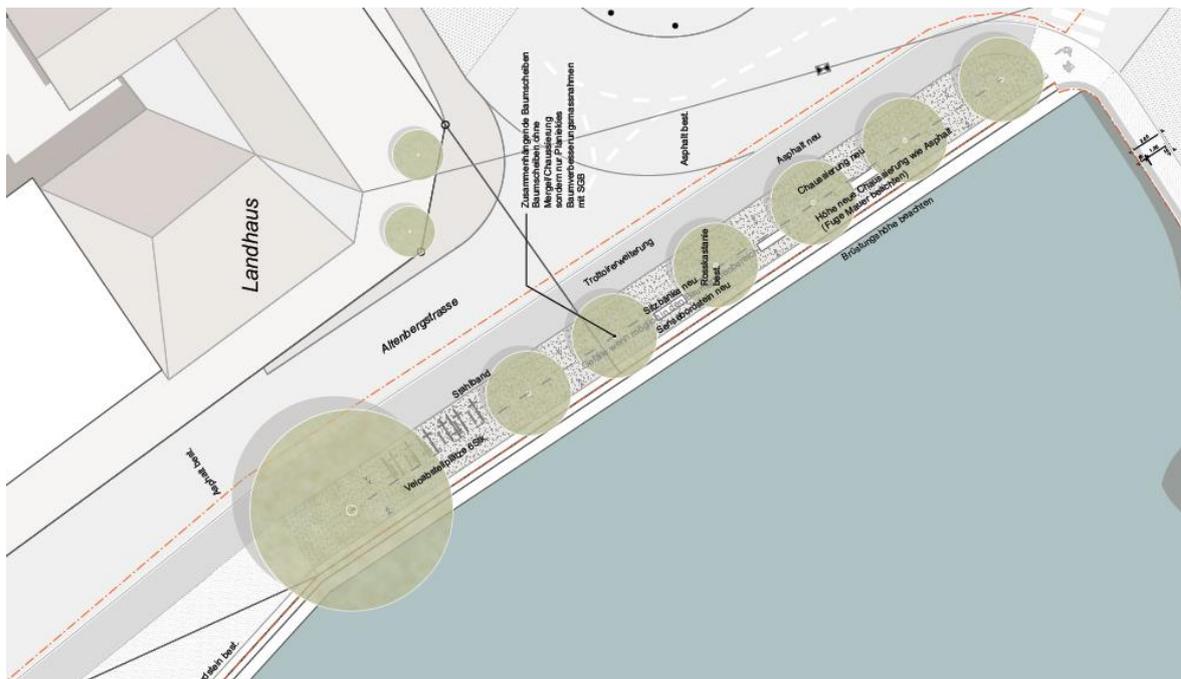
Abb. 9: Erweiterung Vorland Altenbergstrasse

Der Streifen entlang der Stützmauer der Altenbergstrasse, in welchem die Kastanienbäume stehen, wird chaussiert und mit neuen Sitzbänken versehen (mit Ausblick auf Aare und Altstadt). Das heute unmittelbar entlang der Ufermauer verlaufende Trottoir wird vor die Bäume verschoben und verbreitert, wodurch sich der Strassenraum verengt. Die Veloparkplätze vor dem Landhaus werden deshalb aufgehoben und neu auf der anderen Strassenseite zwischen den Bäumen platziert. Aufgrund der Neuordnung werden die beiden Längsparkplätze entlang der Kastanienreihe und der Parkplatz vor dem Landhaus aufgehoben.
