Vortrag des Gemeinderats an den Stadtrat

Münsterplattform: Instandsetzungsarbeiten der Stützmauer; Projektierungs- und Baukredit

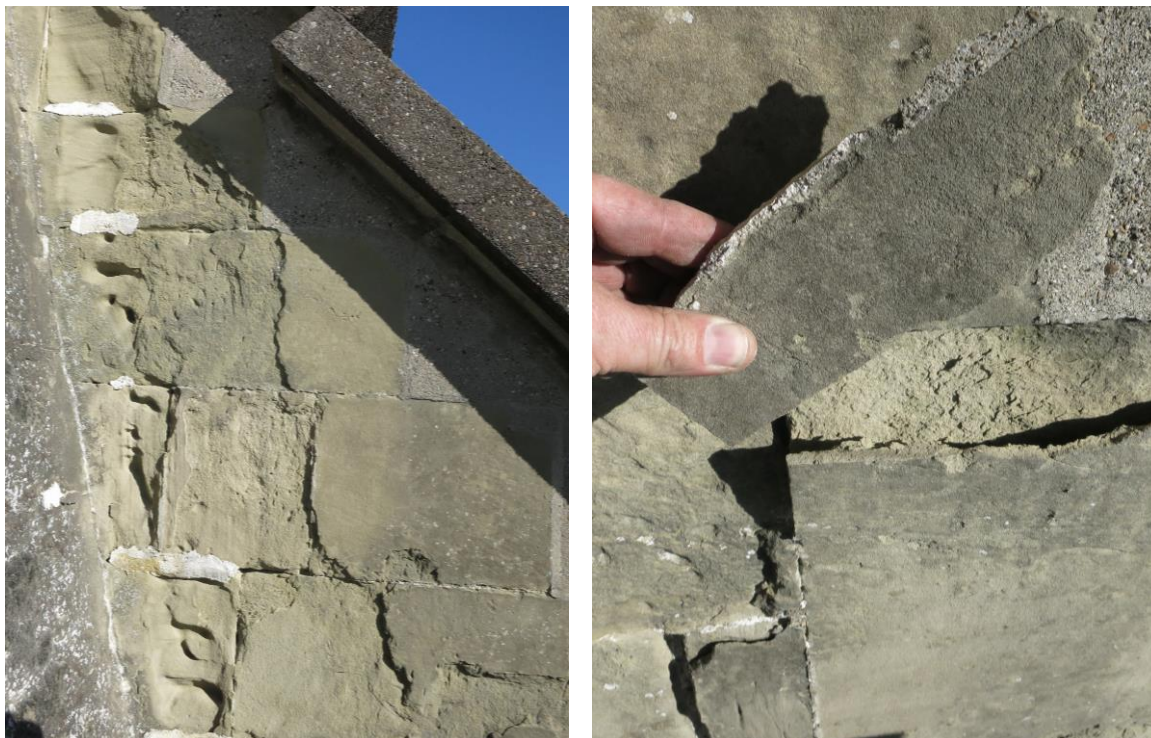
Bild 1 + 2: Ausgewaschene Quader, Schalenbildung und Abplatzungen / Fotos: Berner Münster-Stiftung, Bern

beurteilt. Jedoch weist die Mauer, die teilweise aus Sandstein, aber auch aus Tuffstein besteht, an der Oberfläche schadhafte Fugen und Risse mit Pflanzenbewuchs auf. Diese können zu Abplatzungen führen. Ein weiter fortgeschrittener Schaden am östlichen Pavillon wurde als Sofortmassnahme bereits instandgesetzt. Weiter weisen mehrere Bereiche der Stützmauer ein stärkeres Absanden und Schalenbildungen der Sandsteinquader auf. Aufgrund der mehrheitlich öffentlich zugänglichen Bereiche am Fusse der Stützmauer ist ohne Sanierungsmassnahmen von einem beachtlichen Sach- und Personenrisiko durch herabfallende Steinelemente auszugehen.

Die Sanierung der festgestellten Schadensbilder benötigt ein verschieden tiefes Eingreifen in die Substanz. Grössere Flächen müssen lediglich gereinigt oder von Pflanzenbewuchs befreit werden. Bei anderen Teilen der Stützmauer müssen jedoch grössere Aufmörtelungen mit Profilierungen oder Riss- und Fugensanierungen vorgenommen werden. Die unschön weiss verfärbten Fugen auf der Südseite werden gleichzeitig retuschiert. Im Bereich der beiden Eckpavillons auf der Münsterplattform gibt es zusätzlich An- und Abschlüsse, die saniert werden müssen.

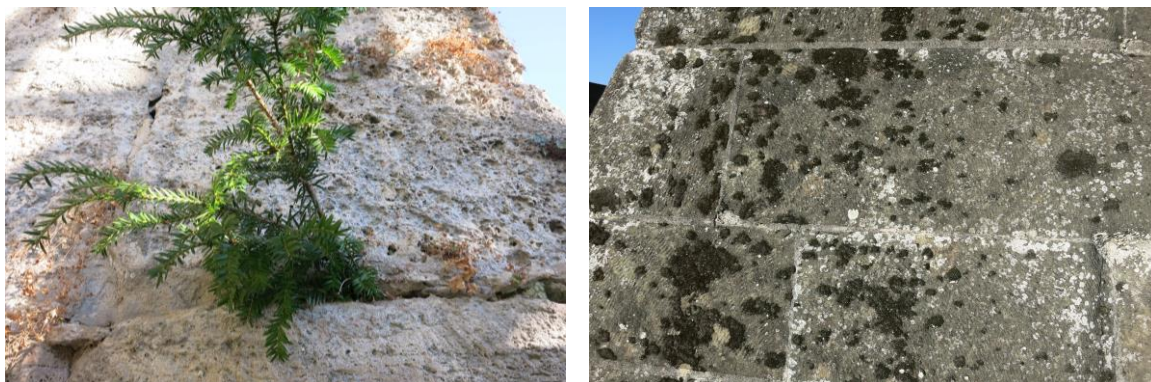
Bild 3 + 4: Pflanzenbewuchs / Fotos: Berner Münster-Stiftung, Bern

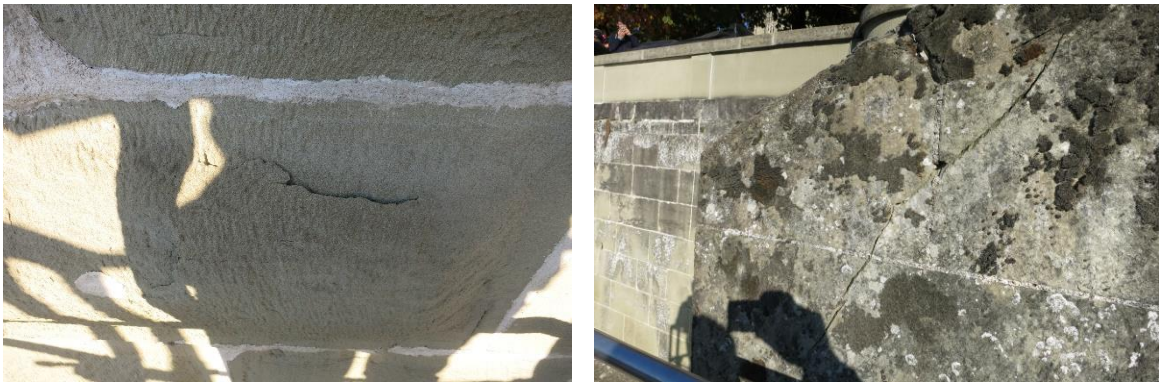
Bild 5 + 6: Schalen- und Rissbildung / Fotos: Berner Münster-Stiftung, Bern
