**Vortrag des Gemeinderats an den Stadtrat****I 8500194 Eigerplatz: Ersatz Sulgenbachkanal und Sanierung Könizbachkanal; Nachkredit****1. Worum es geht**

# Ersatz Sulgenbachkanal und Sanierung Könizbachkanal

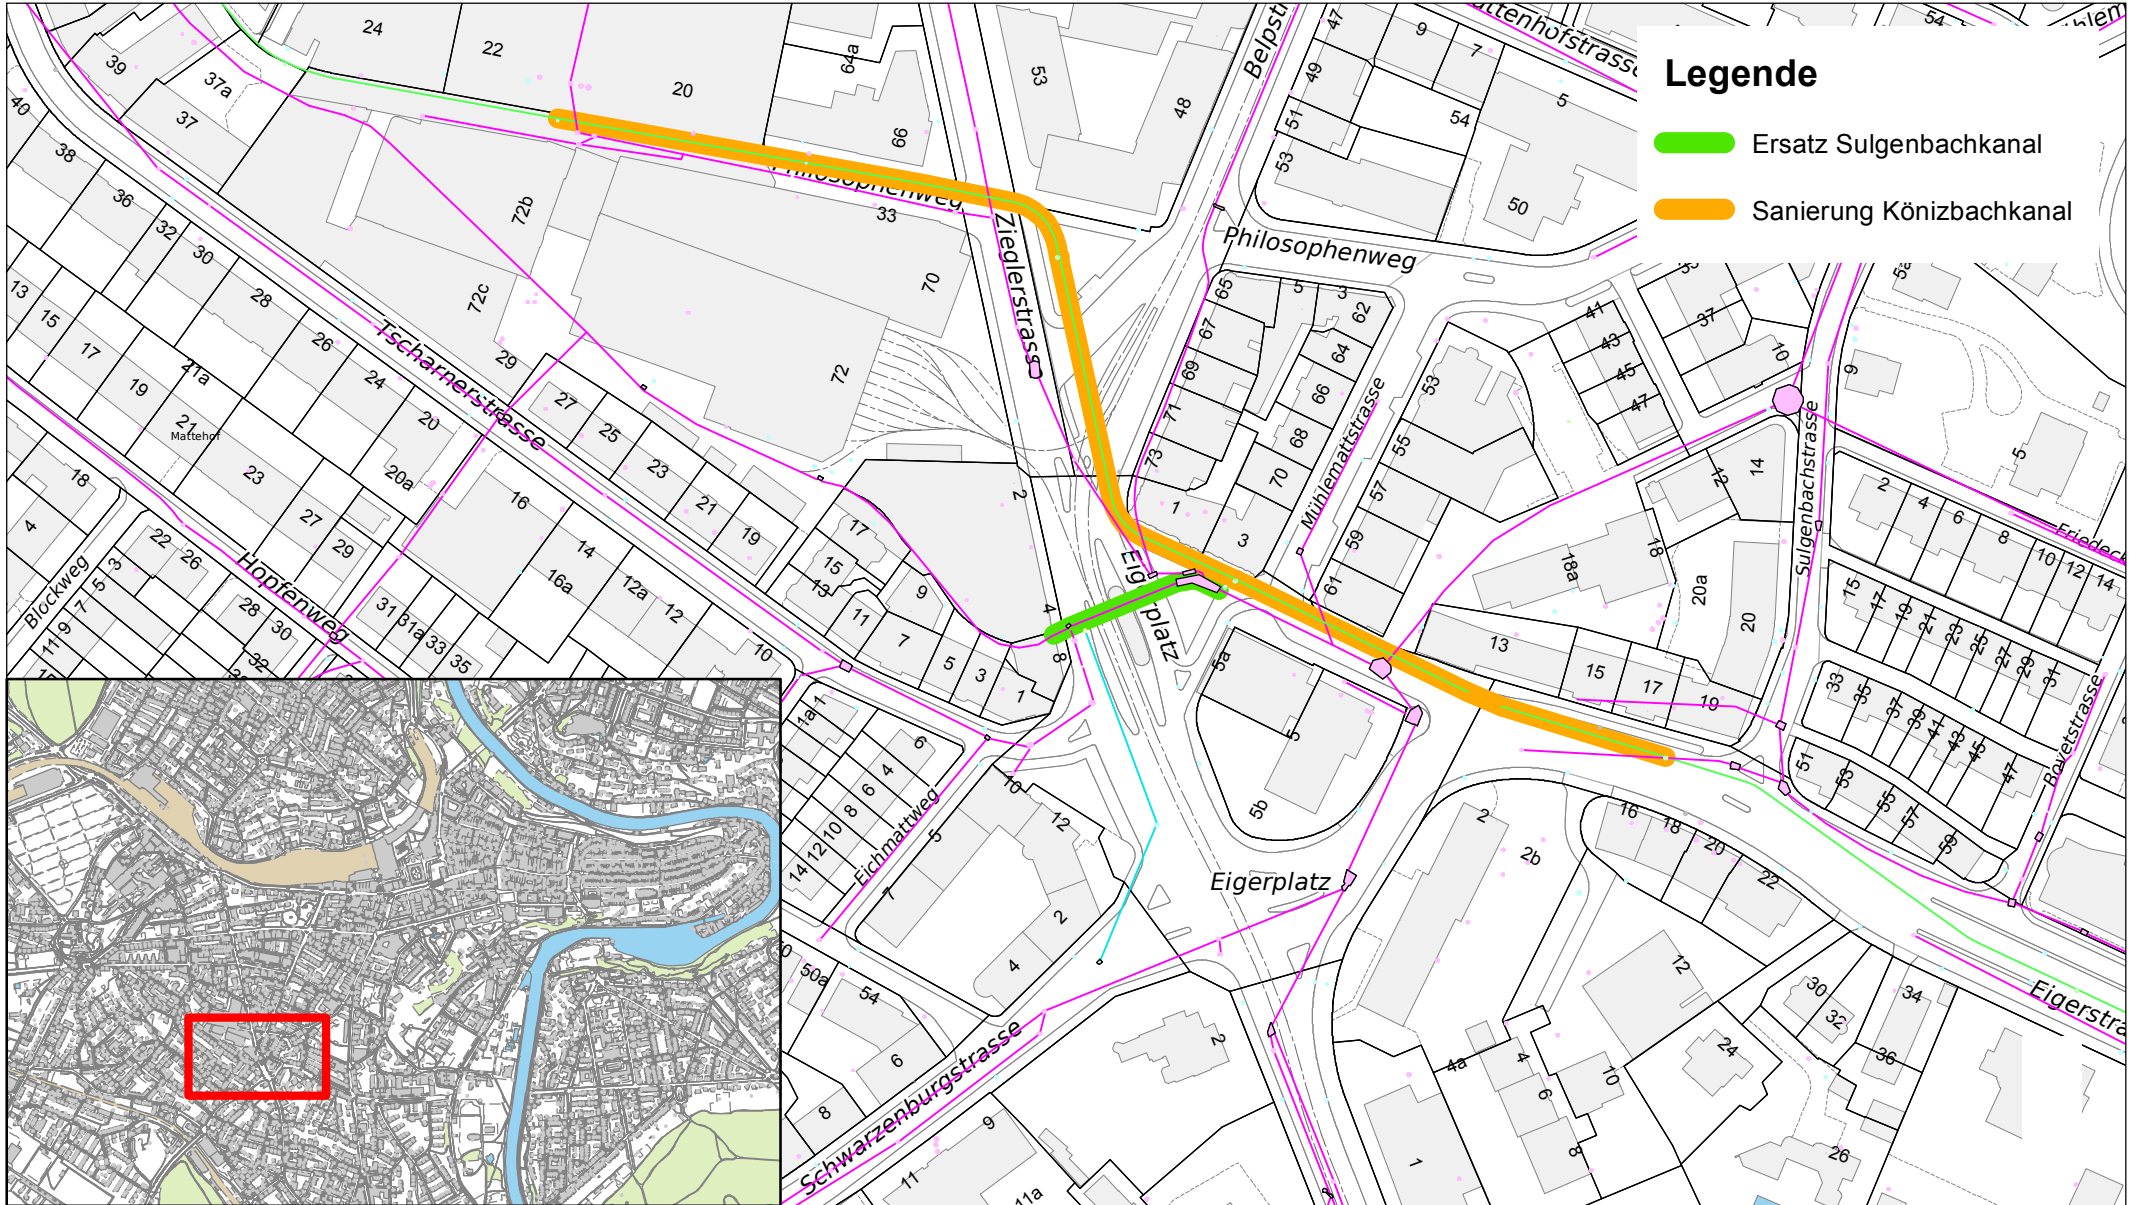
## Übersicht 1:2'000

Unter dem Eigerplatz verlaufen zwei Abwasserhauptleitungen: der Sulgenbach- und der Könizbachkanal (siehe Planbeilage). Diese beiden öffentlichen Abwasserkanäle sind für das Abwassersystem der Stadt Bern von zentraler Bedeutung. Das Tiefbauamt stellte fest, dass beide Kanäle auf bestimmten Abschnitten das Ende ihrer Nutzungsdauer erreicht haben und Verbesserungsmassnahmen dringend erforderlich waren. Das Tiefbauamt erkannte die Chance, im Zuge des damals geplanten Projekts Tram Region Bern (TRB) gleichzeitig den Könizbach- und den Sulgenbachkanal zu sanieren respektive zu ersetzen.
